EXPLOTACION Y MANTENIMIENTO HIDRAULICO

Boletin No. 146

Diciembre de 1988

UNITED STATES DEPARTMENT OF THE INTERIOR
BUREAU OF RECLAMATION

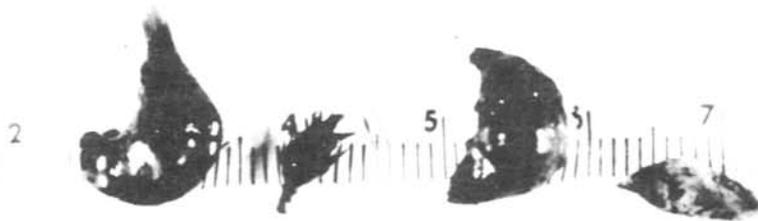
Figura 3.- Estos tubérculos y turiones de hidrilla (segundos desde la izquierda) permiten a esta mala hierba sobrevivir largos períodos de frío o de sequía.

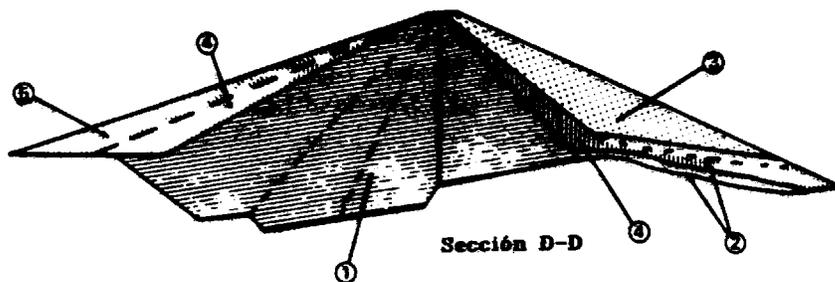
Perfil en la zona de deslizamiento

Incidente: Después de un descenso de 55 m del nivel del embalse en menos de 4 meses (mayo 1 a agosto 24), un grupo de investigadores observó un declive vertical de unos 60 cm de altura en el talud de aguas arriba de la presa San Luis, cerca de la coronación, exponiendo la zona 1 del terraplén. El 14 de septiembre de 1981, se produjo un fuerte deslizamiento del terraplén en el talud izquierdo del estribo aguas arriba. El deslizamiento fue marcado por una prominente escarpa superior que seguía moviéndose y creciendo horizontal y verticalmente después de la primera rotura. La anchura horizontal del deslizamiento medía aproximadamente 518 m, con un ancho general de 183 m, extendiéndose desde la coronación (cota 554) hasta los cimientos, afectando casi 1 millón de metros cúbicos del relleno de rocas de las zonas 4 y 5, así como la zona 3 miscelánea de rocas sedimentarias y arcillas grasas, y el núcleo impermeable de la zona 1. El movimiento del deslizamiento cesó virtualmente a mediados de diciembre de 1981. Por ser que este deslizamiento presentaba un riesgo muy grande para la estabilidad de la presa se tuvieron que efectuar reparaciones antes de volver a llenar el embalse para la siguiente temporada de riego.

Causa: Se notó por medio de un análisis estático que una combinación de incrementadas presiones intersticiales asociadas con el descenso rápido del nivel del embalse y un debilitamiento de los componentes del talud natural (arcilla grasa que no había sido extraída del talud natural durante la construcción) y capas débiles en el encochado de la zona 3, contribuyeron a la falla. La topografía local en el sentido oeste (aguas arriba) y hacia el sudoeste de las cimentaciones en pendiente también contribuyó a la falla.
